**МЕЖГОСУДАРСТВЕННЫЙ АВИАЦИОННЫЙ КОМИТЕТ
КОМИССИЯ ПО РАССЛЕДОВАНИЮ АВИАЦИОННЫХ ПРОИСШЕСТВИЙ**

**ОКОНЧАТЕЛЬНЫЙ ОТЧЕТ
ПО РЕЗУЛЬТАТАМ РАССЛЕДОВАНИЯ АВИАЦИОННОГО ПРОИСШЕСТВИЯ**

Вид авиационного происшествия	Катастрофа
Тип воздушного судна	Самолет Falcon 50EX
Государственный и регистрационный опознавательные знаки	F-GLSA
Владелец	Авиакомпания «Unijet»
Эксплуатант	Авиакомпания «Unijet»
Место происшествия	Россия, аэродром Москва (Внуково), координаты: 55°35'29,66" с. ш., 37°15'41,12" в. д.
Дата и время	20.10.2014, 19:58 UTC (23:58 местного времени), ночь

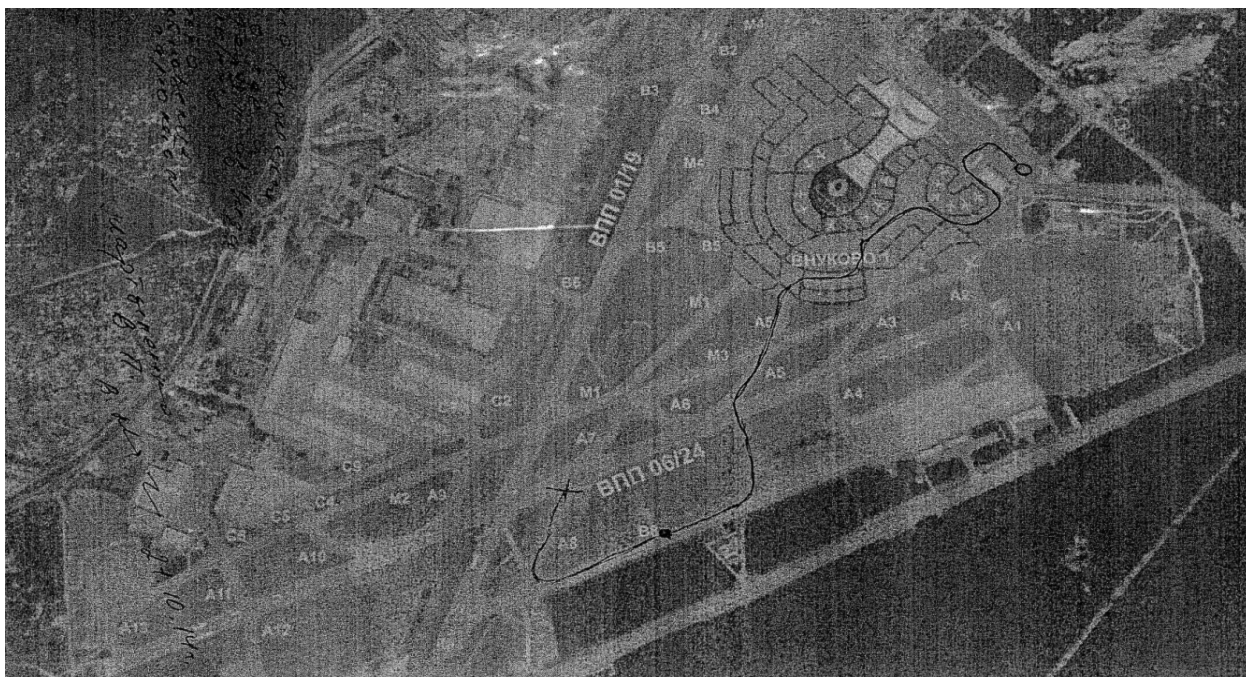
Подтверждением потери ориентировки водителем снегоочистителя 3 служит также схема движения его спецмашины по летному полю (Рисунок 90), которую он приложил к протоколу допроса от 21.10.2014. Представленная водителем снегоочистителя 3 схема движения его спецмашины не соответствует его фактическому перемещению, определенному с помощью РЛС ОЛП (Рисунок 91).

Рисунок 90. Схема движения спецмашины, представленная в протоколе допроса водителя снегоочистителя № 3

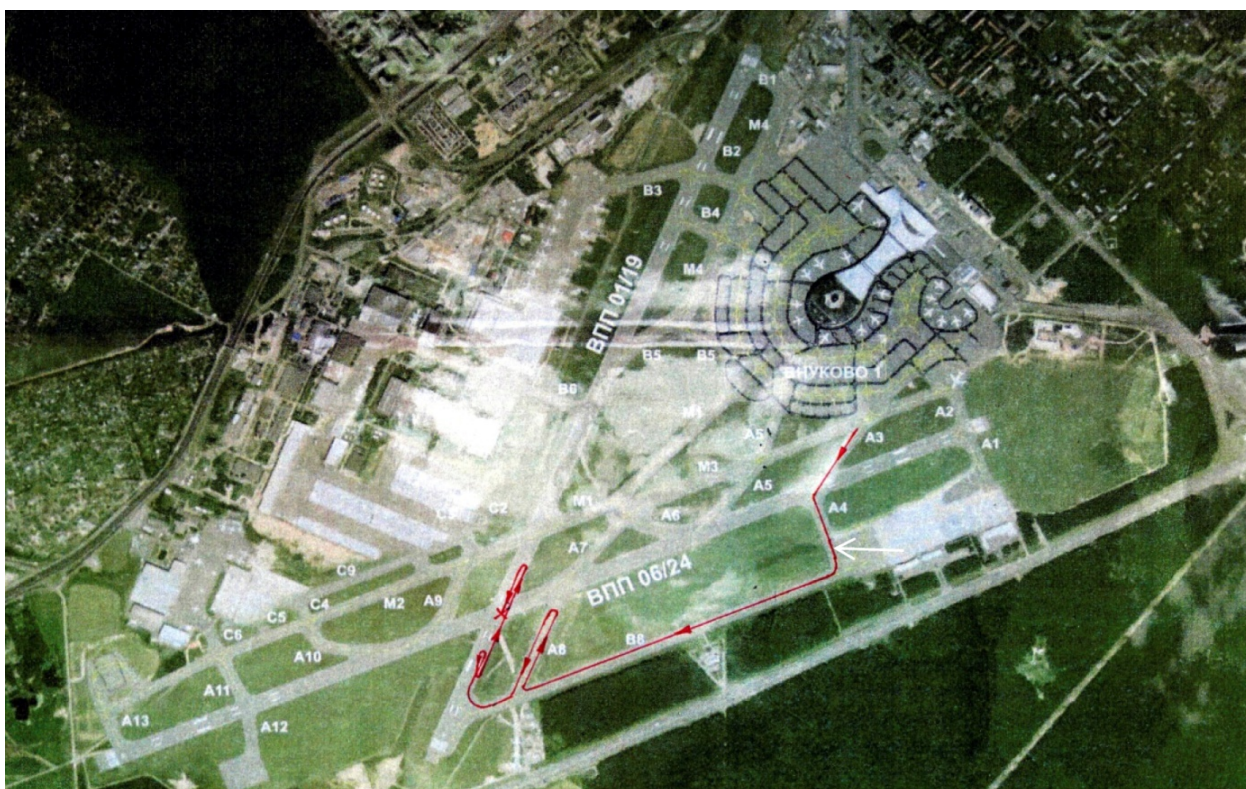
Рисунок 91. Схема движения снегоочистителя 3 по данным РЛС ОЛП

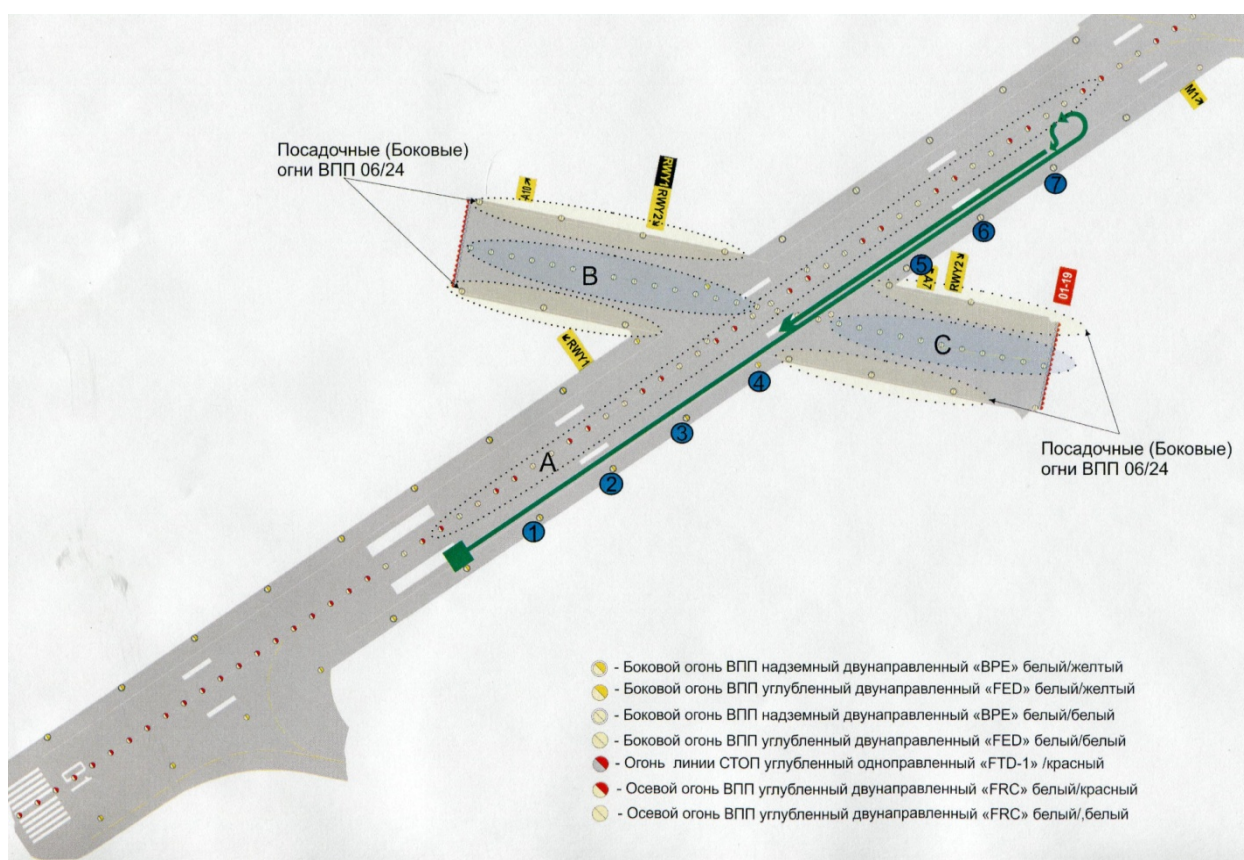
Комиссия по расследованию также проанализировала фактический маршрут движения снегоочистителя 3 после утери за ним контроля руководителем смены АС применительно к расположению элементов светосигнального оборудования и различных маркировочных знаков (Рисунок 92 **Ошибка! Источник ссылки не найден.**), которые могли бы помочь водителю восстановить потерянную ориентировку.

Рисунок 92. Схема движения снегоочистителя 3 применительно к элементам ССО

Зеленым квадратом на схеме обозначено место начала движения снегоочистителя 3 в сторону рабочей ВПП-1. Зеленой линией представлена схема его движения от места начала движения до разворота и далее в обратном направлении.

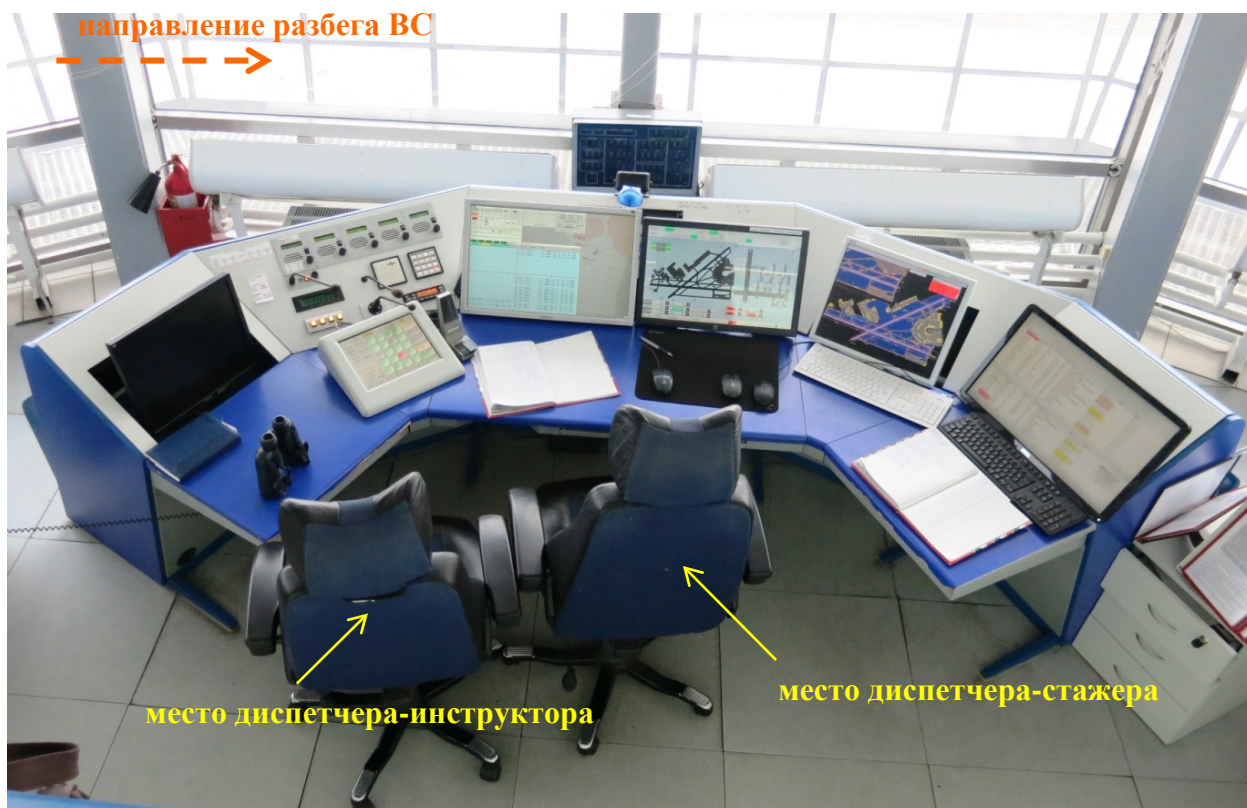
Расположение диспетчера-инструктора и диспетчера-стажера на рабочем месте СДП УВ показано на Рисунке 93.

Рисунок 93. Расположение диспетчера-стажера и диспетчера-инструктора на СДП при АП (по рисункам, приведенным в опросе)

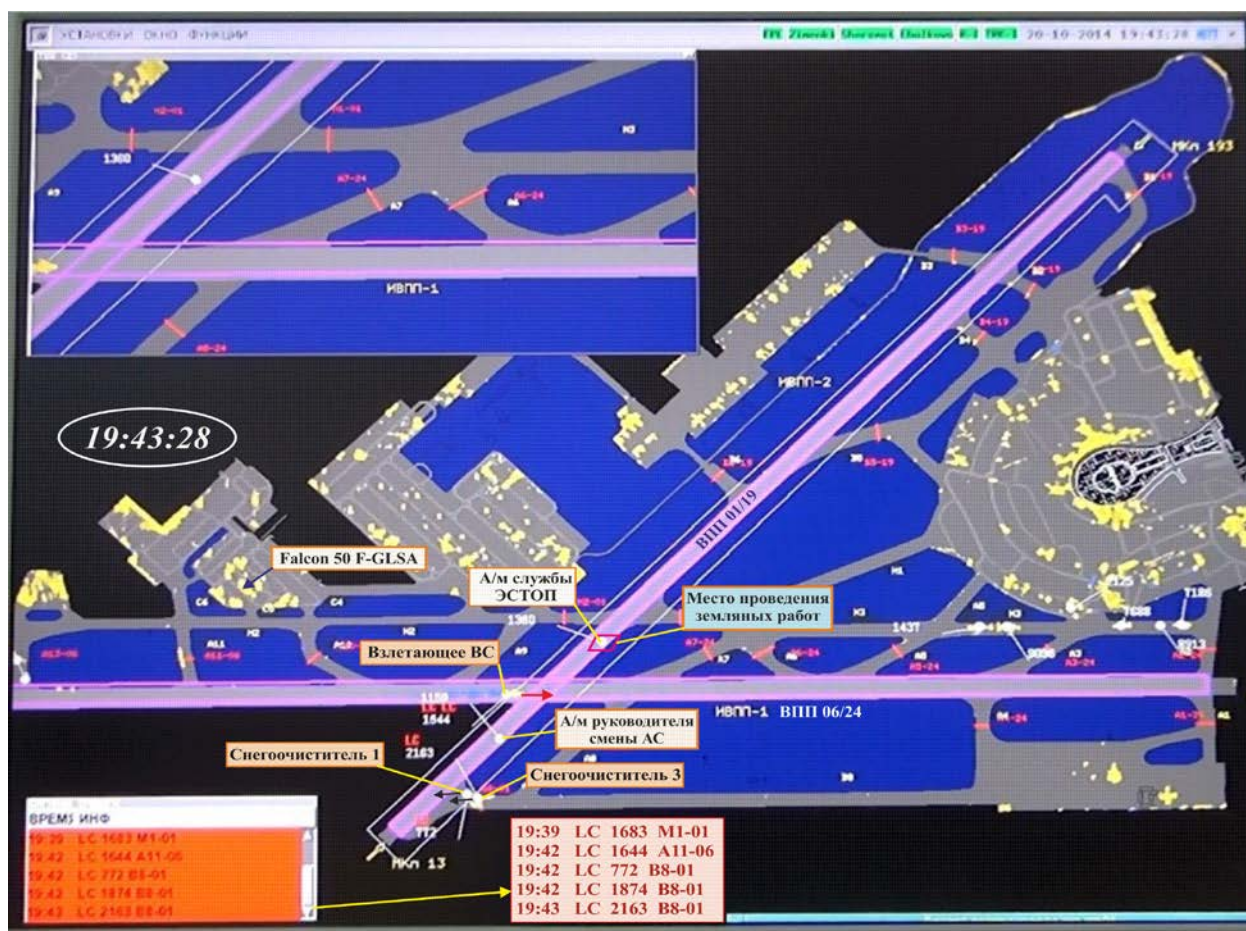
При пересечении спецмашинами линии предупреждения В8-01³⁶ и несанкционированном выезде на нерабочую ВПП-2, о котором говорилось выше, на мониторе системы А3000 диспетчера СДП индицировались, в том числе, следующие сигналы тревоги (Рисунок 94):

Рисунок 94. Индикатор TRADIS на РМ диспетчера СДП в 19:43:28 (светло-красное табло показывает информацию в табло тревог)

Диспетчеры на рабочем месте СДП не отреагировали на появление указанных сигналов тревоги. Как и у диспетчера руления, в документах, определяющих должностные обязанности диспетчера СДП, не были определены его действия при появлении на экране сигналов тревоги. Более того, с рабочего места СДП УВ управление системой TRADIS (в том числе подтверждение сигналов тревоги) было невозможно. Как было указано в разделе 1.8.2.1, подтверждение сигнала было возможно только с рабочего места диспетчера

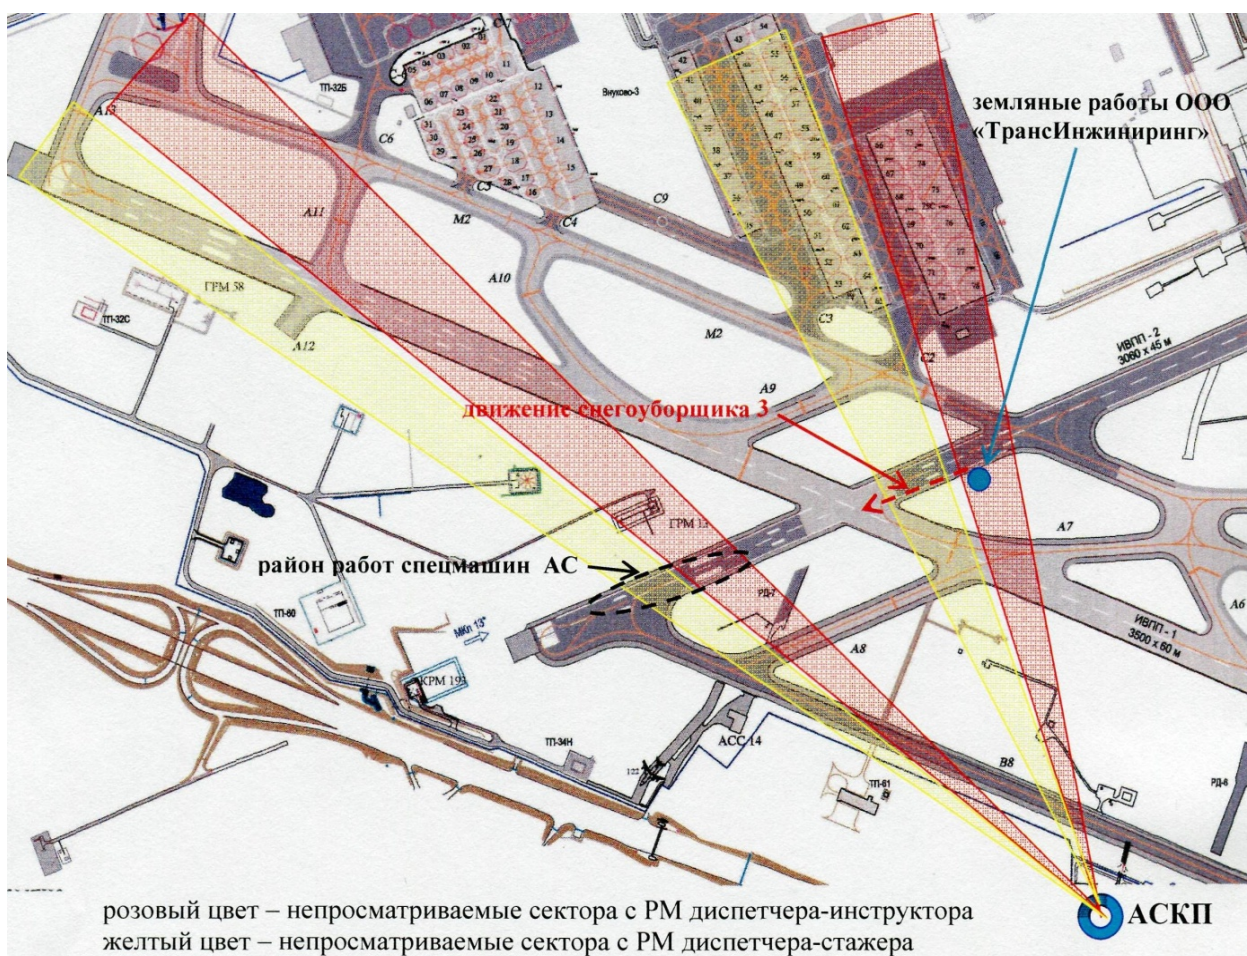
Необходимо отметить, что в качестве основного метода контроля за вылетающими ВС для диспетчера СДП определен визуальный контроль. На Рисунке 95 схематично обозначены секторы, обзор которых может быть затруднен с рабочих мест диспетчера-инструктора и диспетчера-стажера.

Рисунок 95. Секторы с РМ СДП УВ, обзор которых затруднен

Из рисунка видно, что зона, в которой находился снегоочиститель 3 перед выездом на ВПП, ограниченно просматривается с рабочего места диспетчера СДП. При нахождении зала УВД на высоте 37 метров над уровнем земли, дополнительно обзор мог быть затруднен сложной метеорологической обстановкой в аэропорту Внуково на момент АП (облачность с неровным нижним краем: 30 м на торце 24 и 70 м на торце 06 ВПП-1, наличие слабой мороси и тумана, темное время суток). Данная ситуация предусмотрена п. 5.2.2. ФАП-293: «Диспетчер, контролирующий движение воздушных судов визуальным

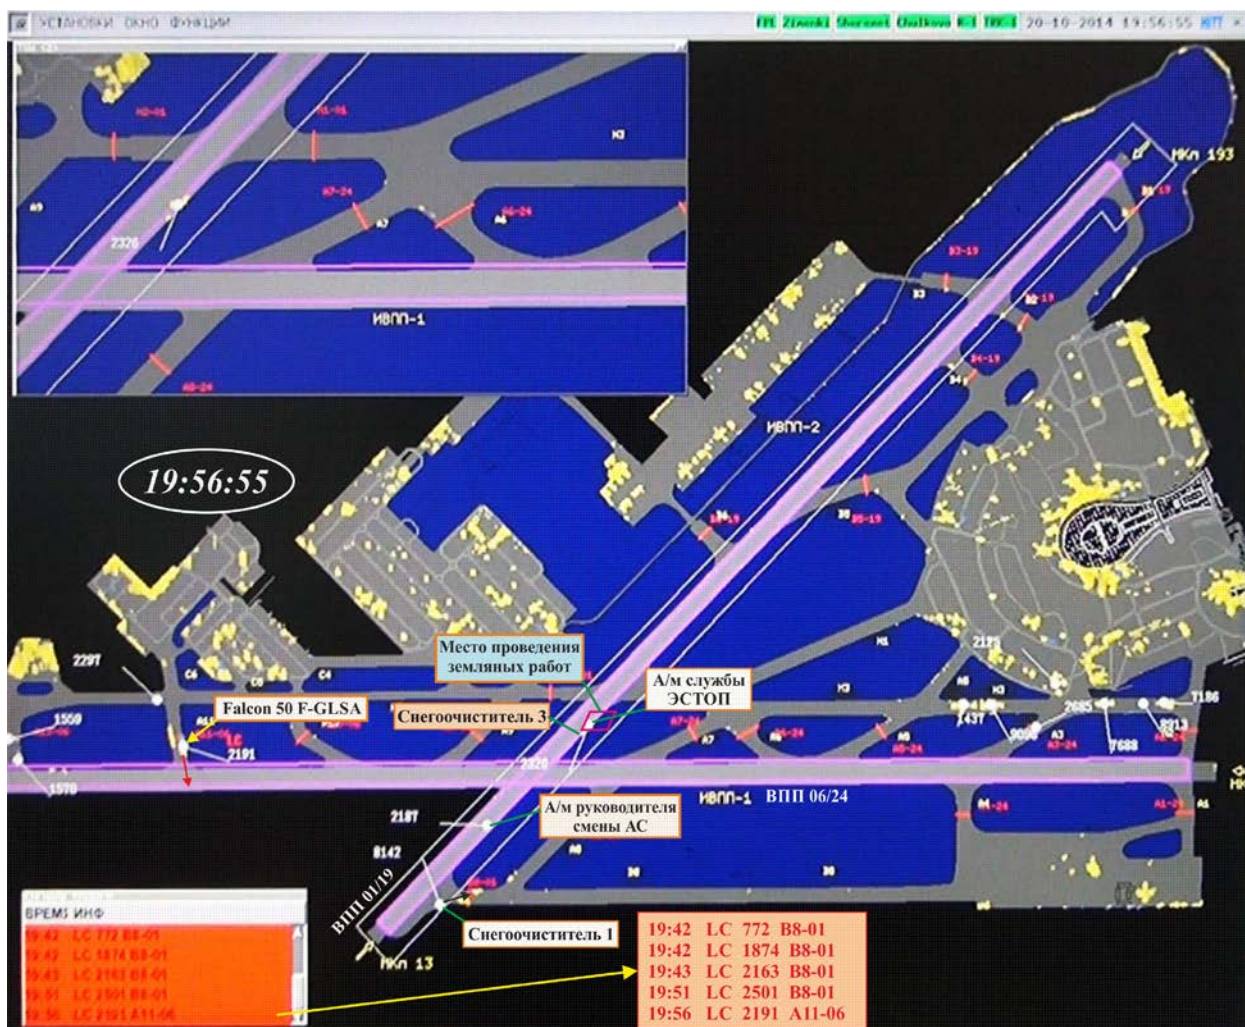
Рисунок 96. Местоположение объектов на аэродроме Внуково с монитора СДП в 19:56:55

Также из Рисунка 96 следует, что после пересечения воздушным судном линии предупреждения между РД А11 и ВПП на мониторе диспетчера отобразился соответствующий сигнал тревоги (номер трека 2191 принадлежал самолёту Falcon-50EX F-GLSA). Данный сигнал тревоги не был подтвержден диспетчером.

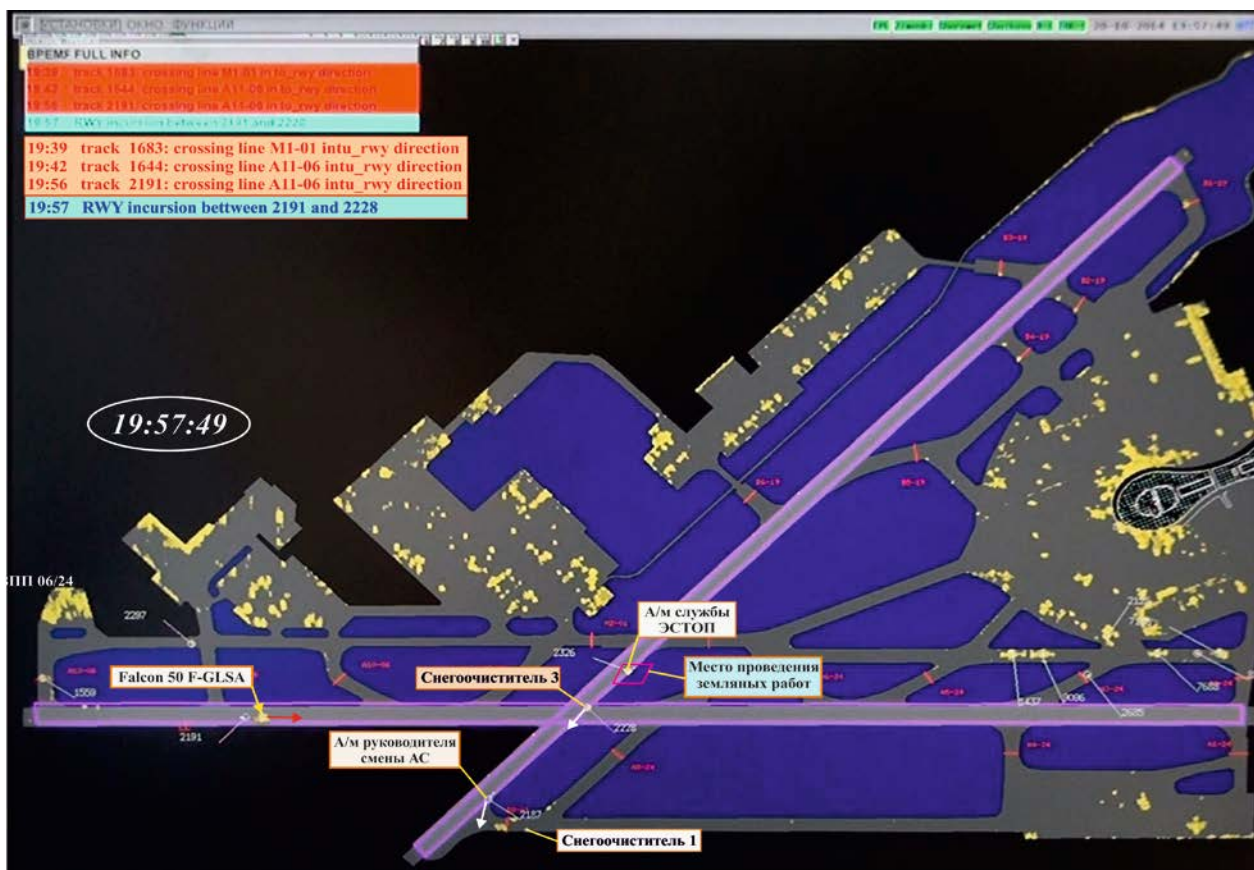
Рисунок 97. Местоположение объектов на аэродроме Внуково с монитора РПА в 19:57:49

В 19:57:49, после начала самолетом разбега и при распознавании системой снегоочистителя 3 как трека № 2228, на рабочем месте РПА был сгенерирован сигнал тревоги. На монитор должна была выдаваться надпись: «19:57 несанкционированное занятие ВПП между 2191³⁸ и 2228³⁹». Надпись сначала должна была появиться на голубом фоне (Рисунок 97), а затем - на янтарном (Рисунок 98) в сопровождении звукового сигнала.

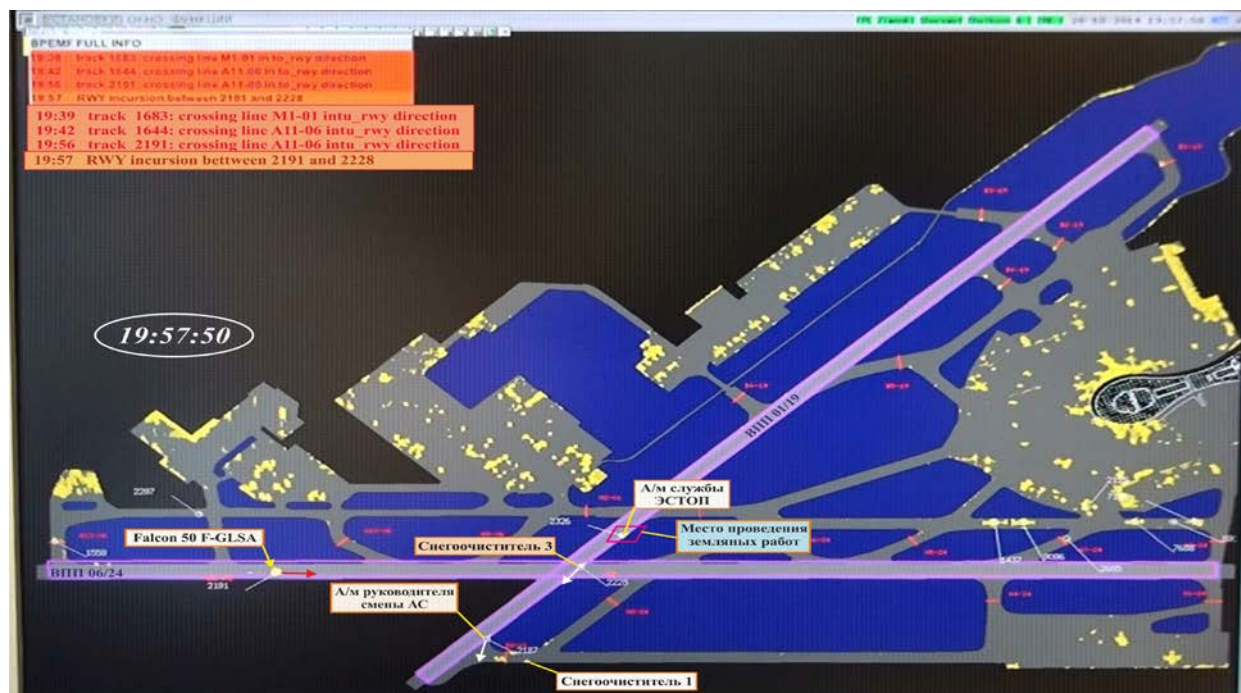
Рисунок 98. Местоположение объектов на аэродроме Внуково с монитора РПА в 19:57:50

Комиссия по расследованию отмечает, что монитор системы А3000, установленный на рабочем месте РПА, также использовался для отображения метеоинформации (такое совмещение руководством по эксплуатации системы не предусмотрено, подключение было выполнено по устному указанию руководства ВЦОВД, смотри раздел 1.18.1). При
